## 8 skyrius

# KARIUOMENĖ BEVEIK NIEKADA NEPRARADO ATOMINIO GINKLO

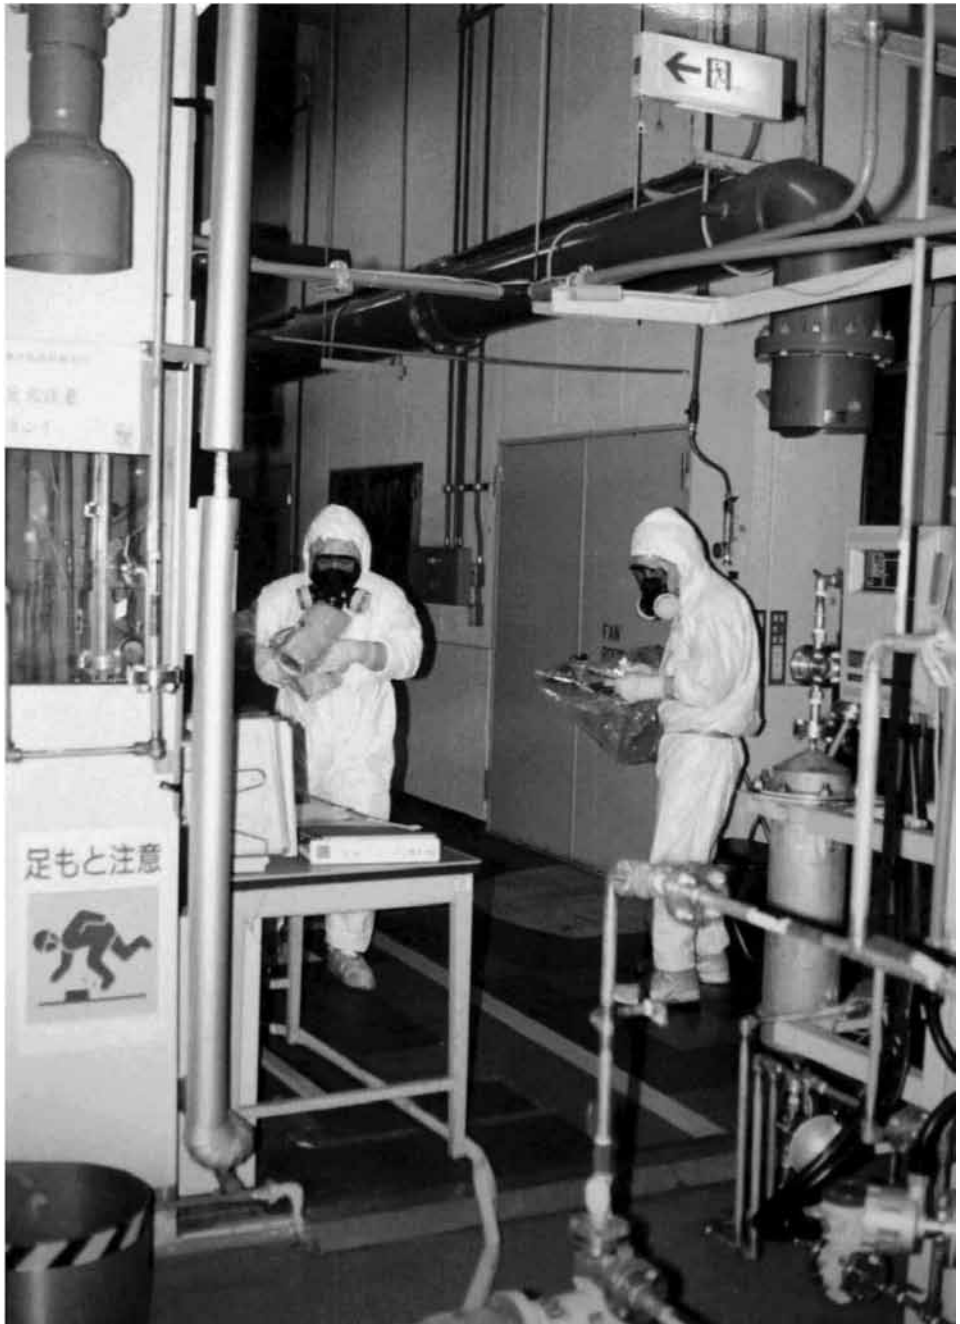
7 skyrius. Kuro perdirbimo bandymų pastato JCO jėgainėje Tokaimuroje, Japonijoje, vidus 1999 metais. Suvaldžius kritiškumą nusodinimo cisternoje B, kostiumuoti darbininkai matuoja likusią radiaciją. Jie žiūri į stalą, kur tvarkydamas dokumentus sėdėjo Yutaka Yokokawa, kai cisterna B tapo nevaldomu branduoliniu reaktoriumi. Cisterna B – kiek dešiniau už kadro.

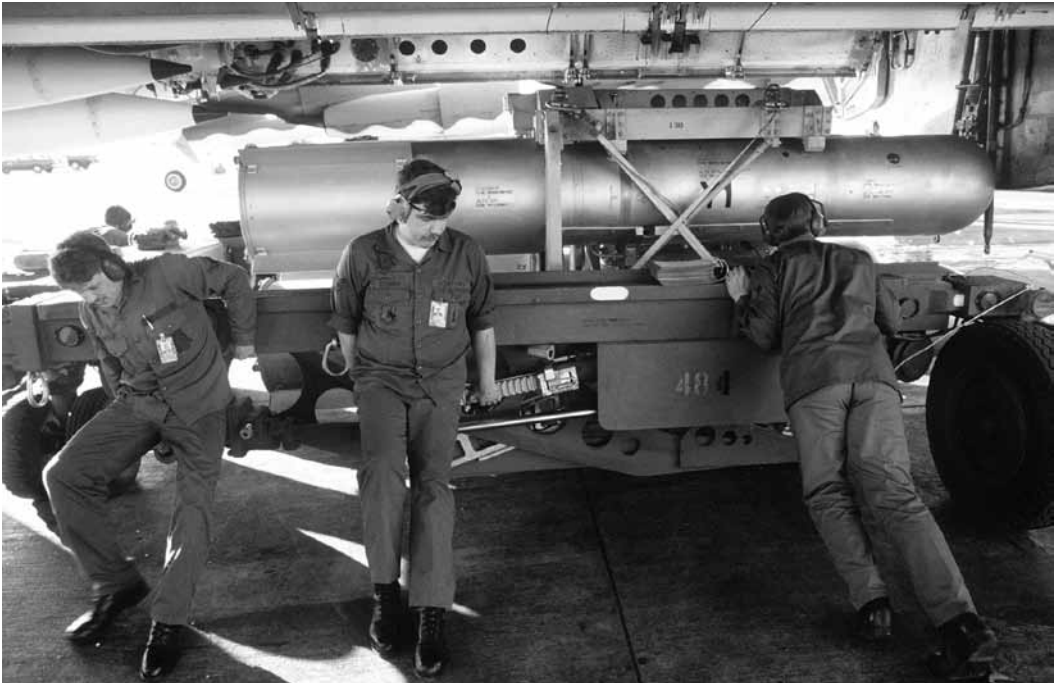
8 skyrius. Aptarnaujantys technikai iškrauna MK-28FI termobranduolinę bombą iš strateginio bombonešio B-52H Elsverto oro pajėgų bazėje, Pietų Dakotoje, 1984 m.

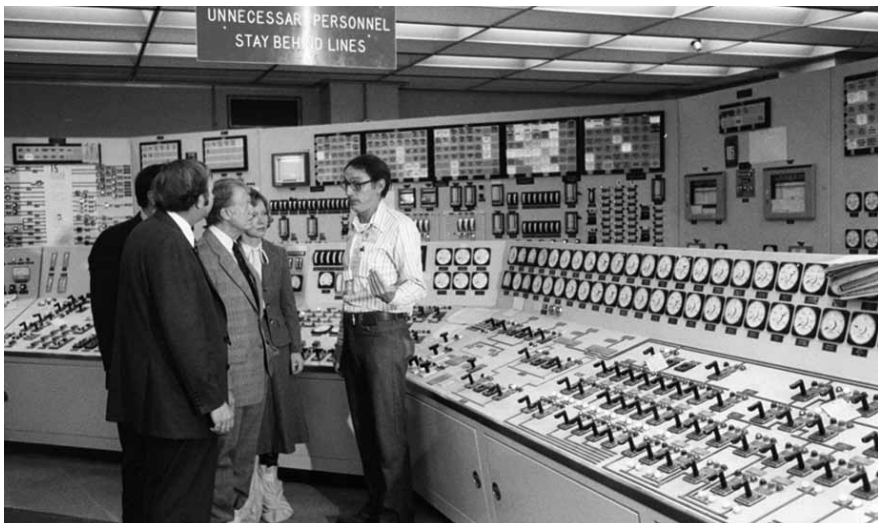
9 skyrius. Netoli Harisbergo, Pensilvanijoje, stovėjusio reaktoriaus TMI-2 valdymo patalpa 1979 m. balandžio 1 dieną. Prezidentą Jimmy Carterį su žmona Rosalynn instruktuoja Jamesas R. Floydas, TMI-2 operacijų vadovas, kuris vienintelis nevi nuo taršos saugančio apavo. Priekyje stovi Branduolinio reguliavimo komisijos Branduolinių reaktorių reguliavimo biuro direktorius Haroldas R. Dentonas. Už jo stovi Pensilvanijos gubernatorius Richardas L. Thornburghas. Carteris pademonstravo savo žinias, užduodamas tinkamus klausimus apie vandenilio kaupimąsi sulaikymo pastate.

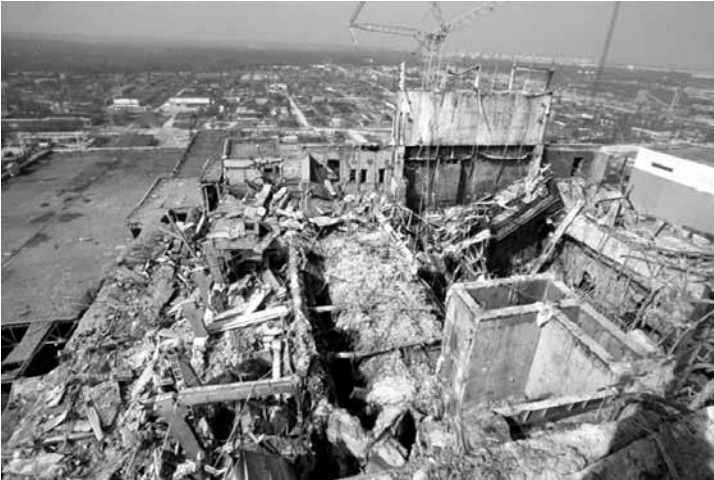
9 skyrius. Černobylio ketvirtojo reaktoriaus Ukrainoje, SSRS, vaizdas iš viršaus po sprogimo 1986 m., išsisklaidžius dūmams. Jis visiškai sugriautas, nepasakytum, kad čia buvo jėgainė.
